Dokumentacja fotograficzna – Kontrakt 1B.3/2 Etap II - Budowa infrastruktury postojowo-cumowniczej na Odrze dolnej i granicznej oraz nowe oznakowanie szlaku żeglugowego

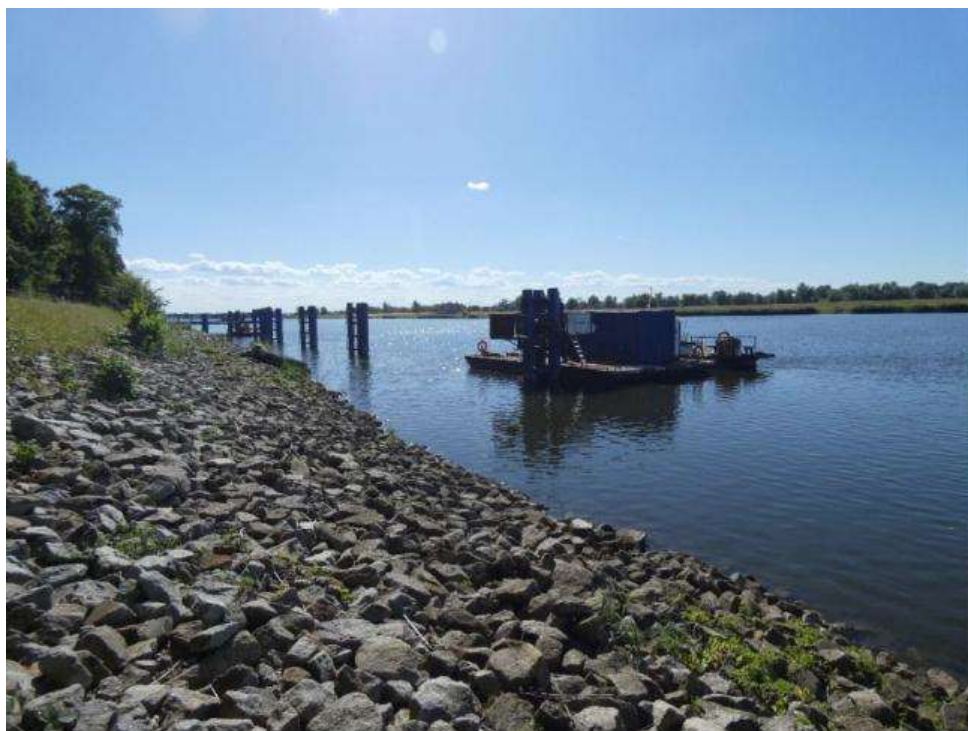
Fot. 1. Prowadzenie prac z wody – lokalizacja Zatoń Dolna

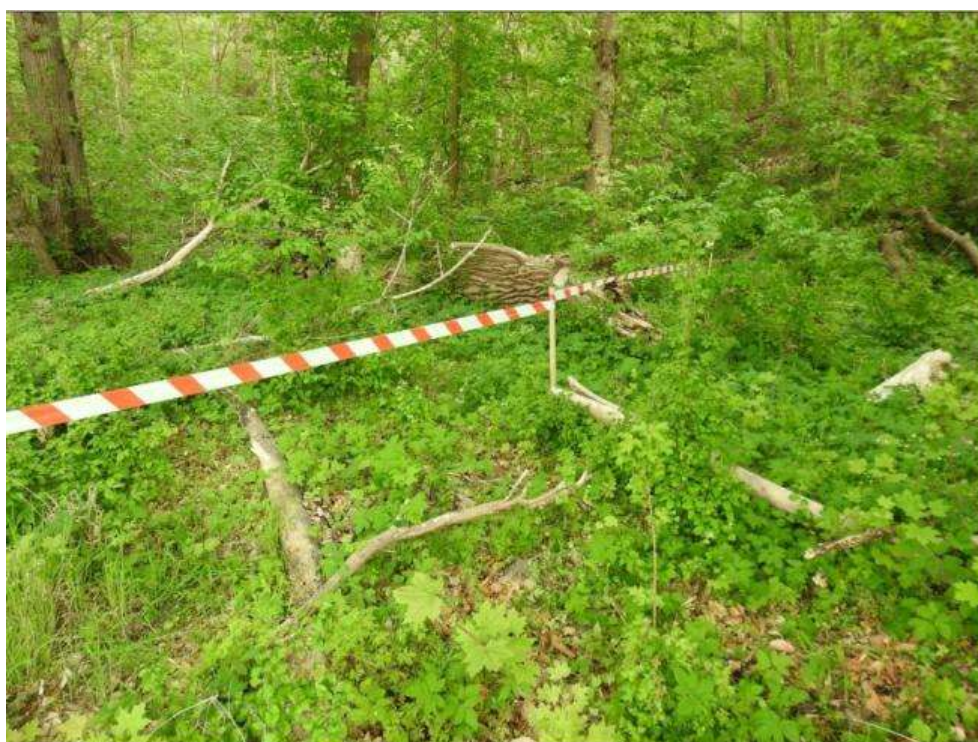
Fot. 2. Zabezpieczony płat siedliska przyrodniczego – łęg 91E0

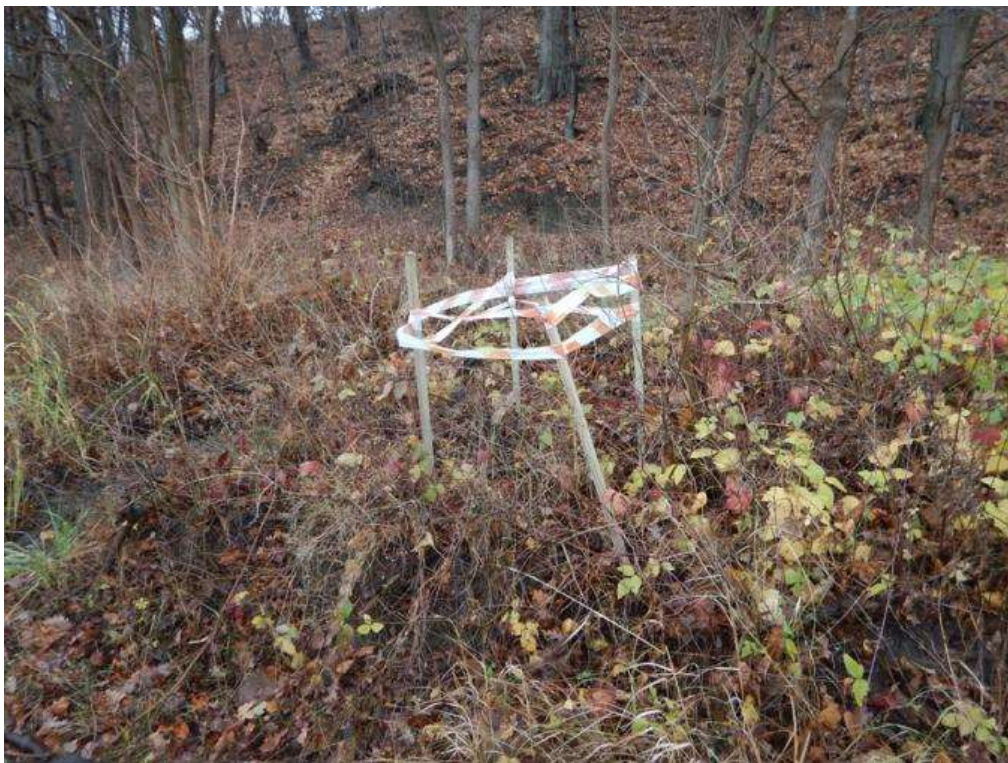
Fot. 3. Zabezpieczone stanowisko wilczomleczka błotnego *Euphorbia palustris*

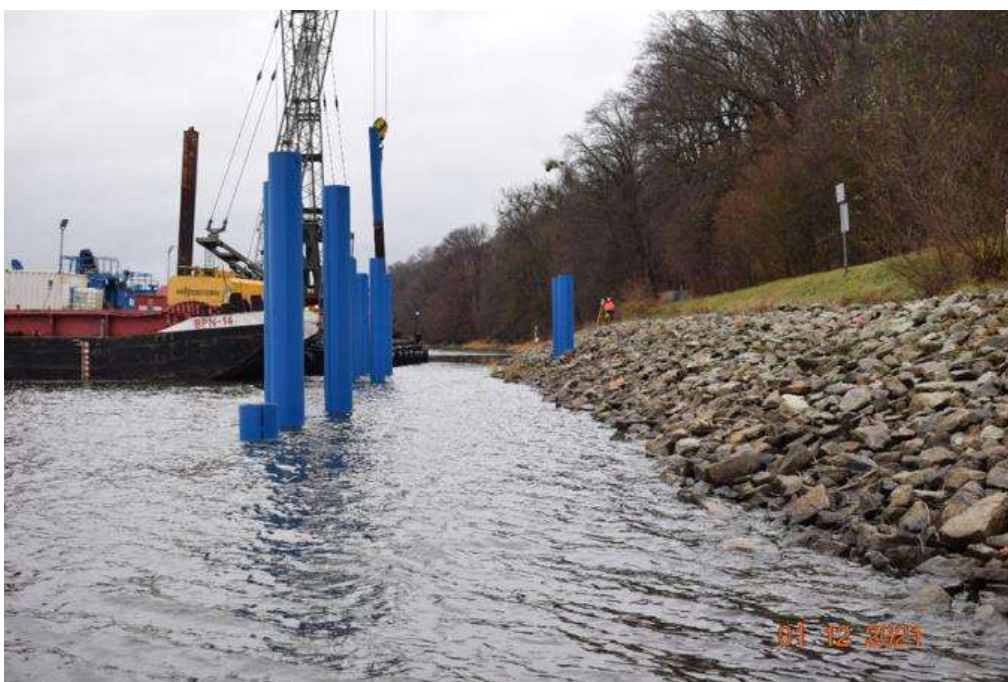
Fot. 4 Prace z wody w lokalizacji Zatoń Dolna

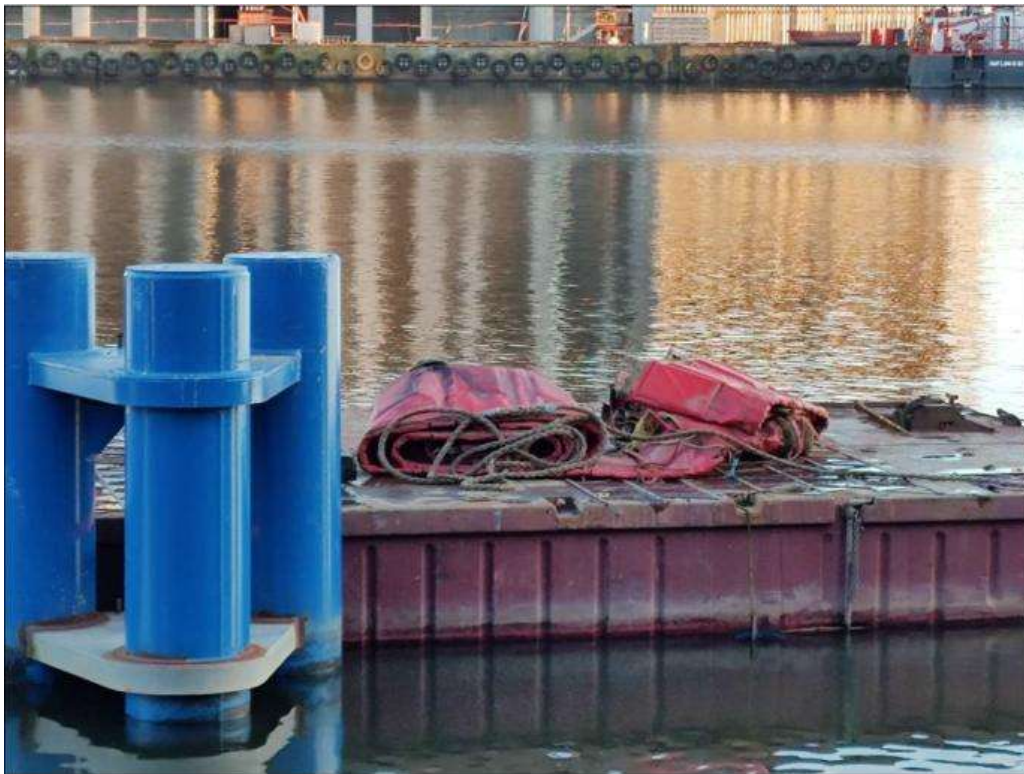
Fot. 5 Przygotowana zapora olejowa – lokalizacja Szczecin

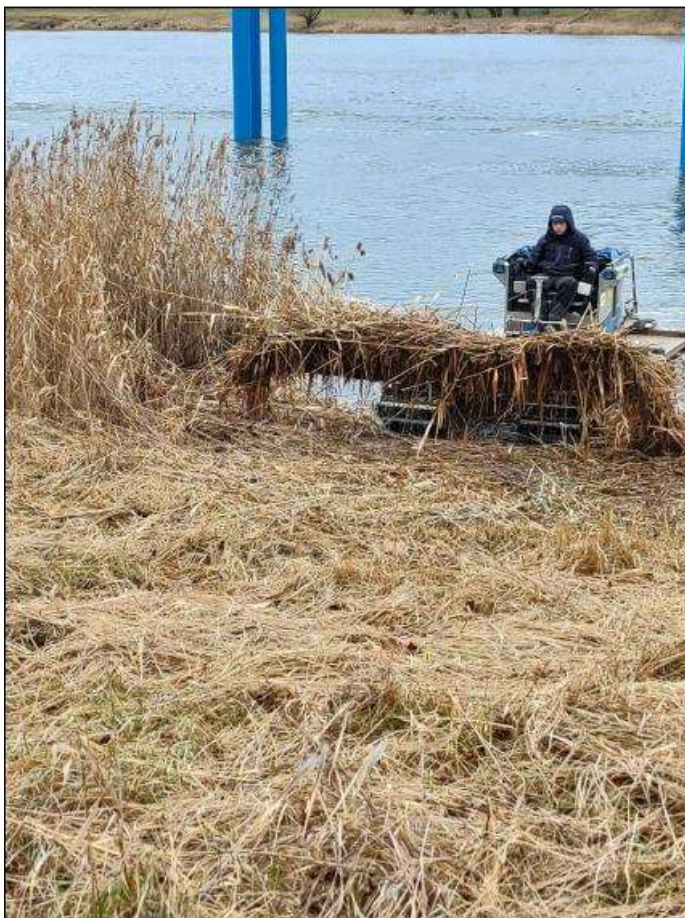
Fot. 6 Wycinka szuwarów – lokalizacja Osinów Dolny

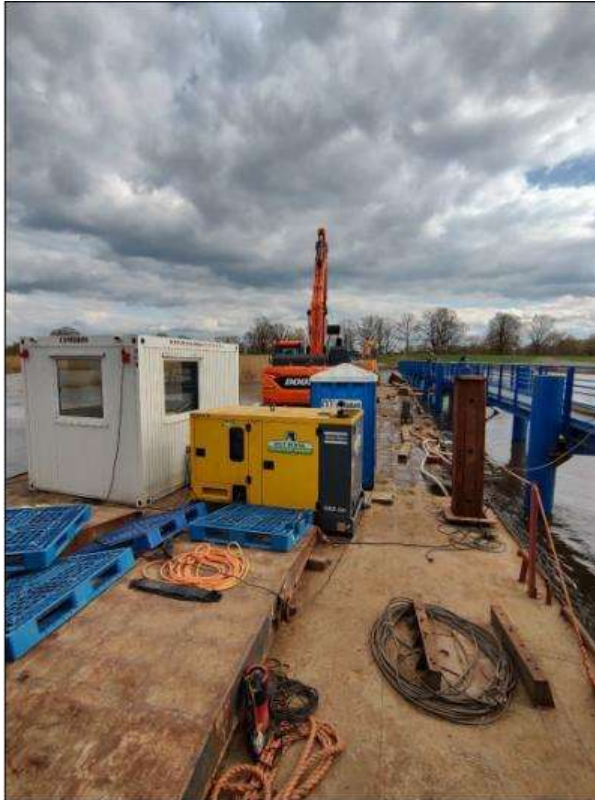
Fot. 7 Zaplecze budowy na jednostce pływającej – lokalizacja Pławidło

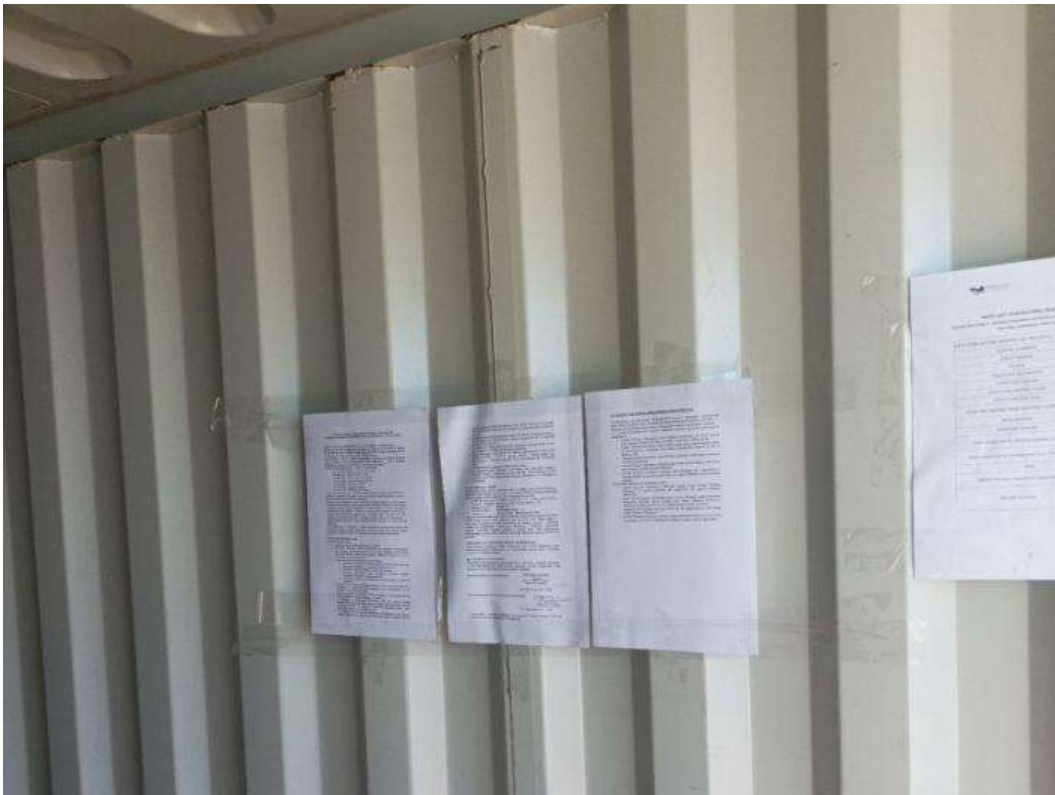
Fot. 8 Udostępniony dla pracowników Kodeks ES oraz lista BIOZ

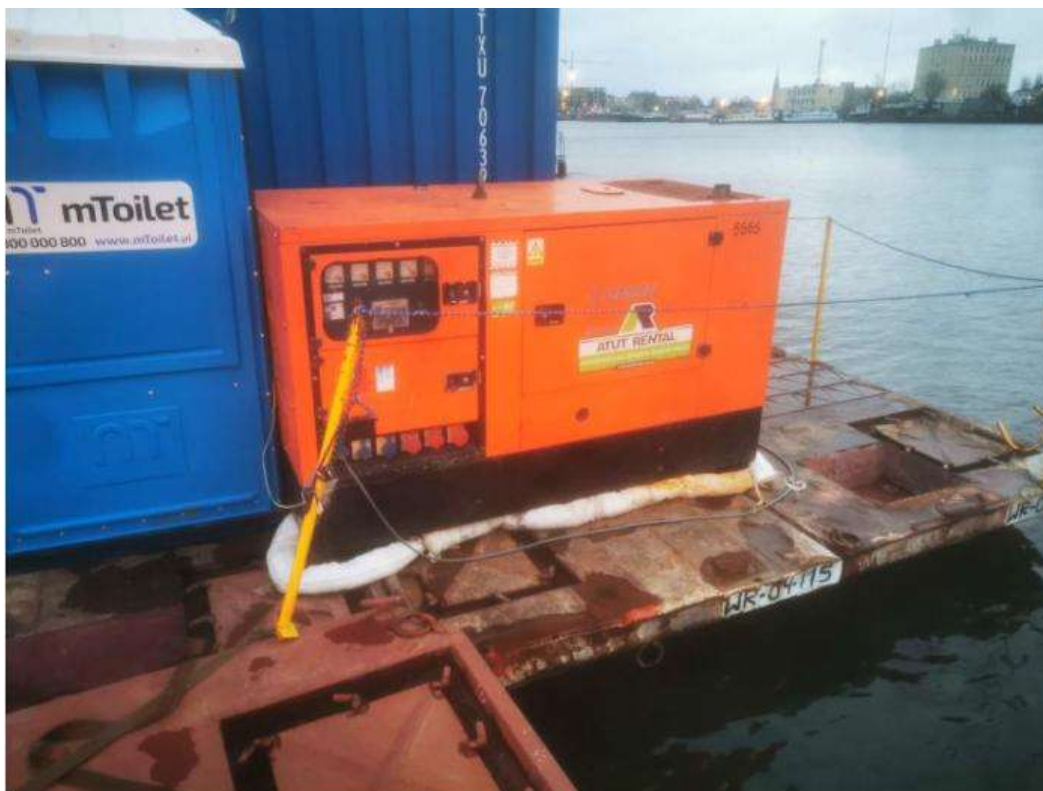
Fot. 9 Agregat prądowórczy z dodatkowym zabezpieczeniem przeciwrozlewowym na jednostce pływającej

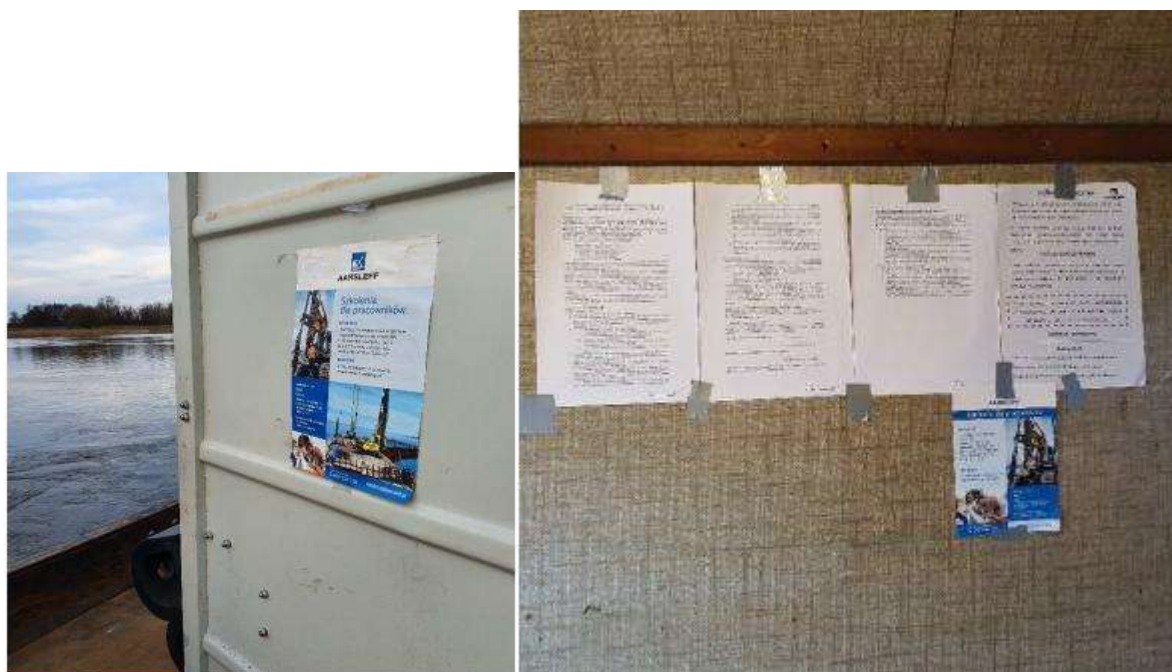
Fot. 10 Ulotki informacyjne na jednostkach pływających

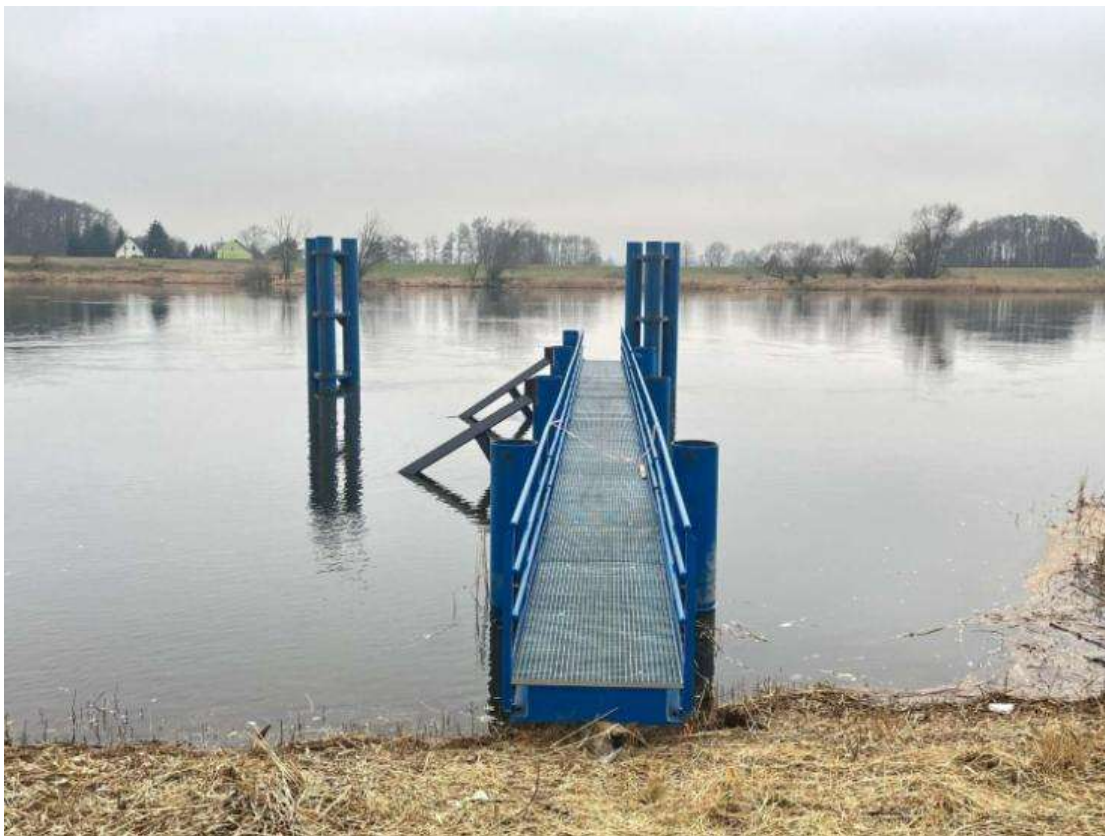
Fot. 11 Zamontowany pomost – lokalizacja Osinów Dolny

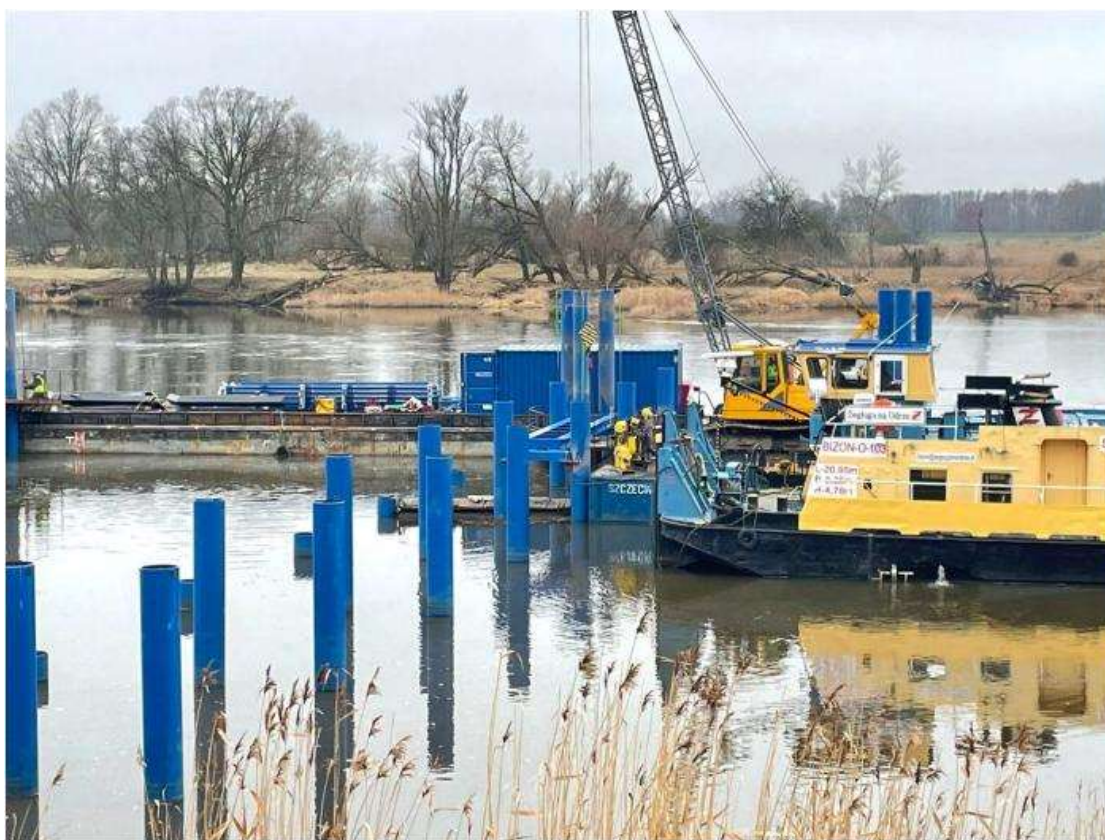
Fot. 12 Montaż pomostu – Ługi Górzyckie

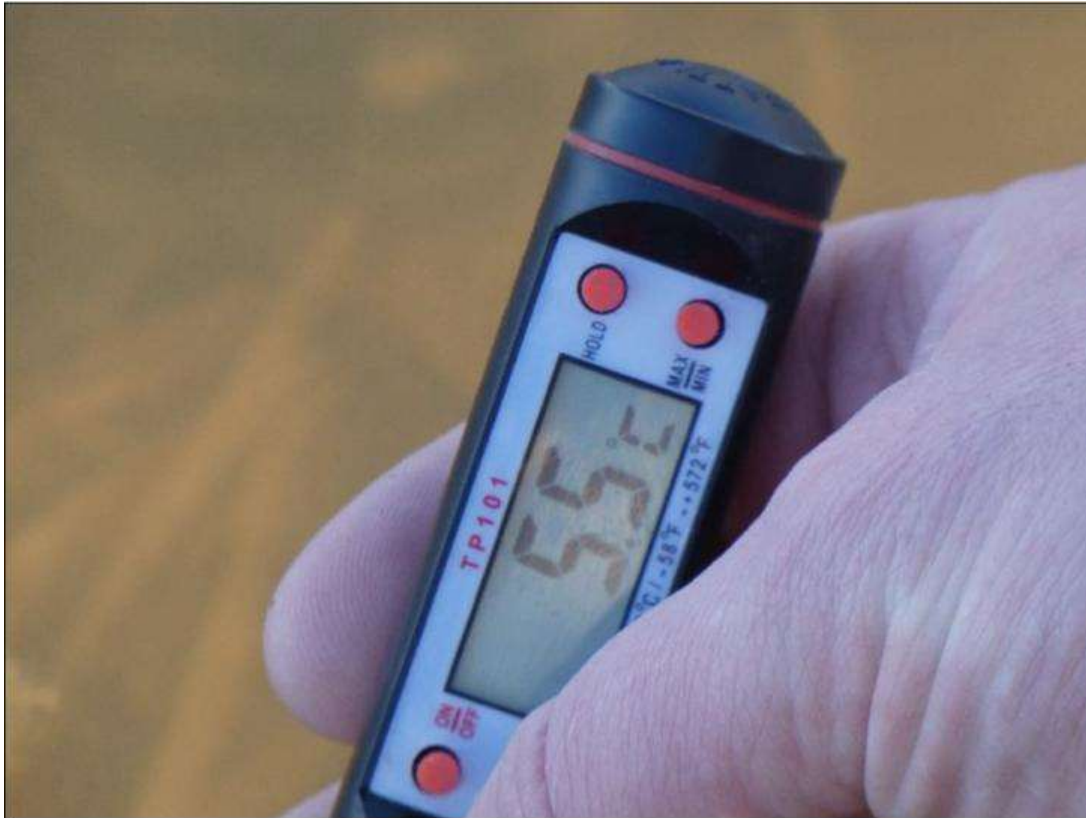
Fot. 13 Przykładowy pomiar temperatury wody – lokalizacja Pławidło

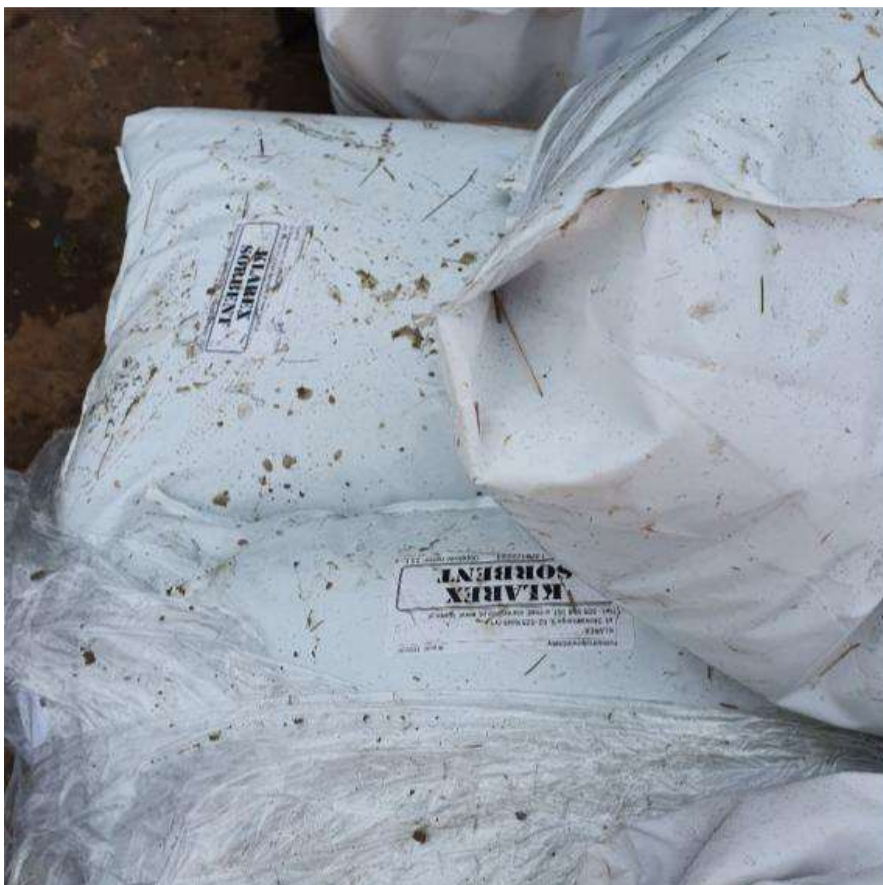
Fot. 14 Przygotowane sorbenty na jednostce pływającej

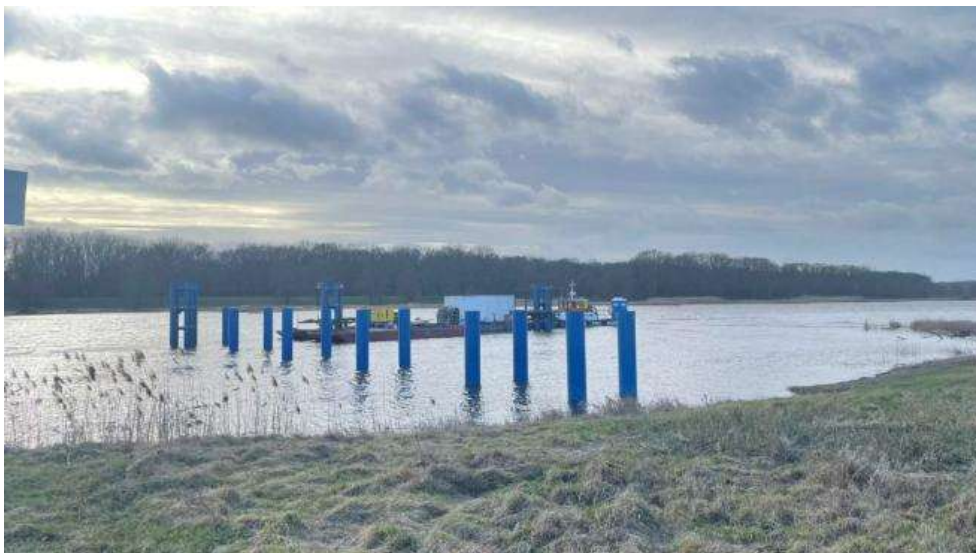
Fot. 15 Wykonane dalbowisko – lokalizacja Kunice

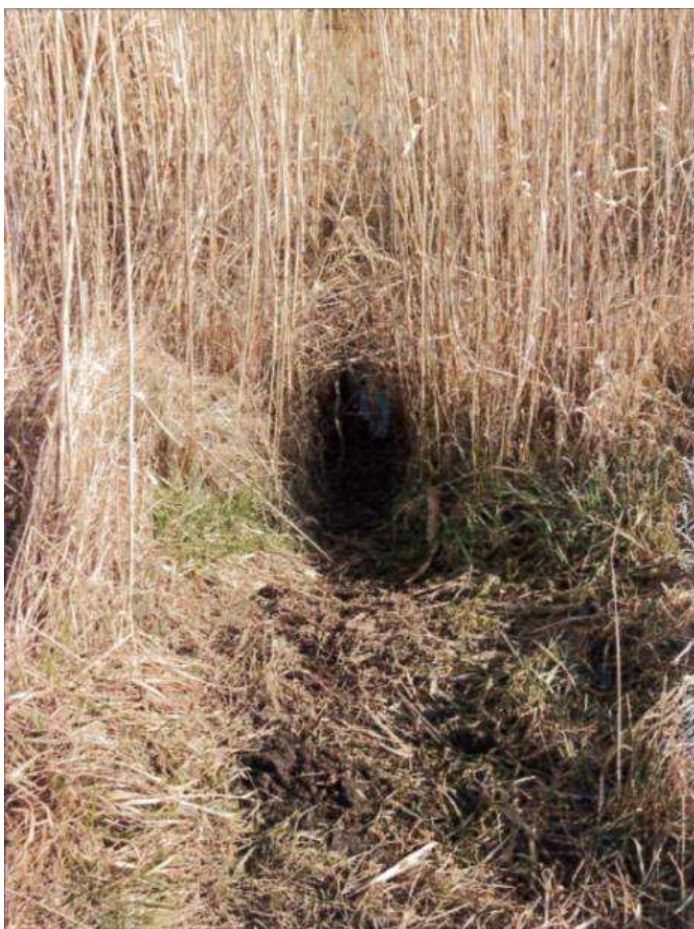
Fot. 16 Ścieżka bobra *Castor fiber*

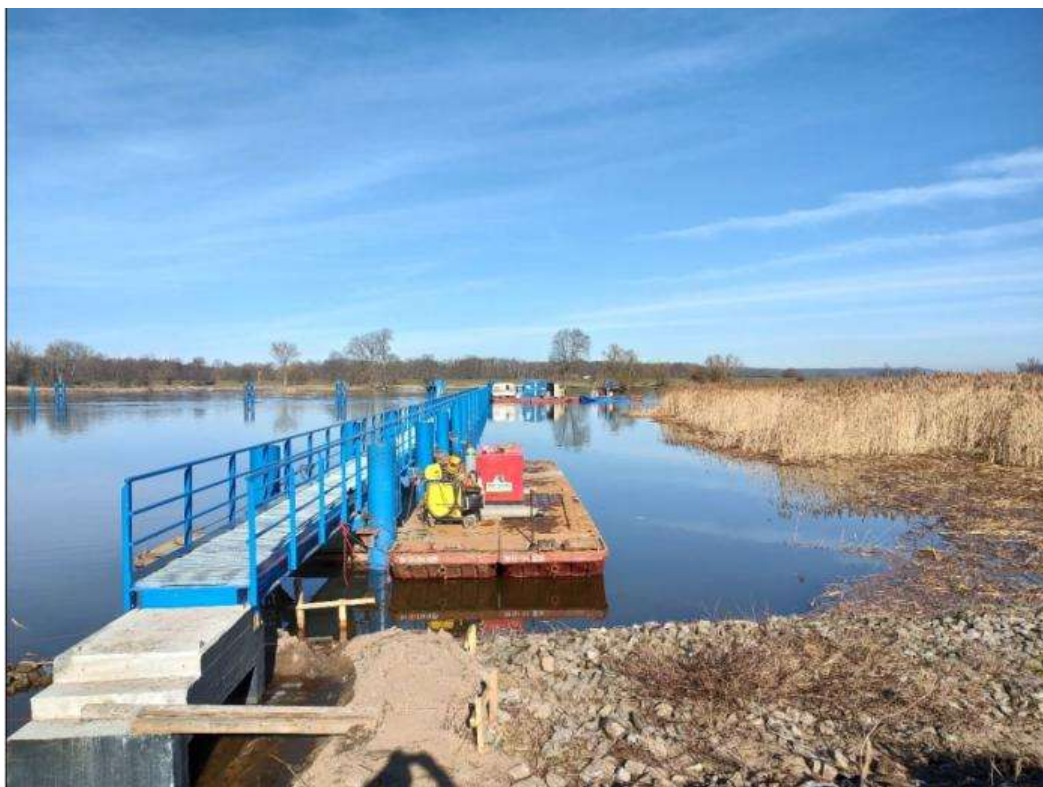
Fot. 17 Prowadzenie prac z wody – Pławidło

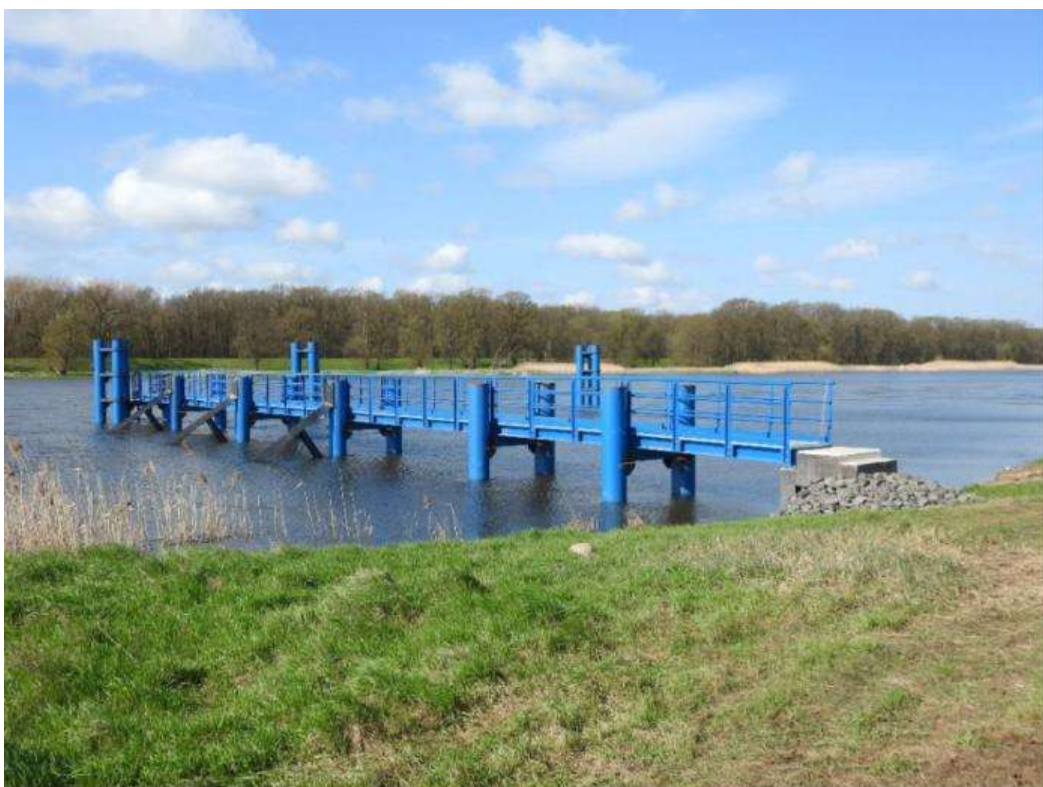
Fot. 18 Widok na dalbowisko – lokalizacja Kunice

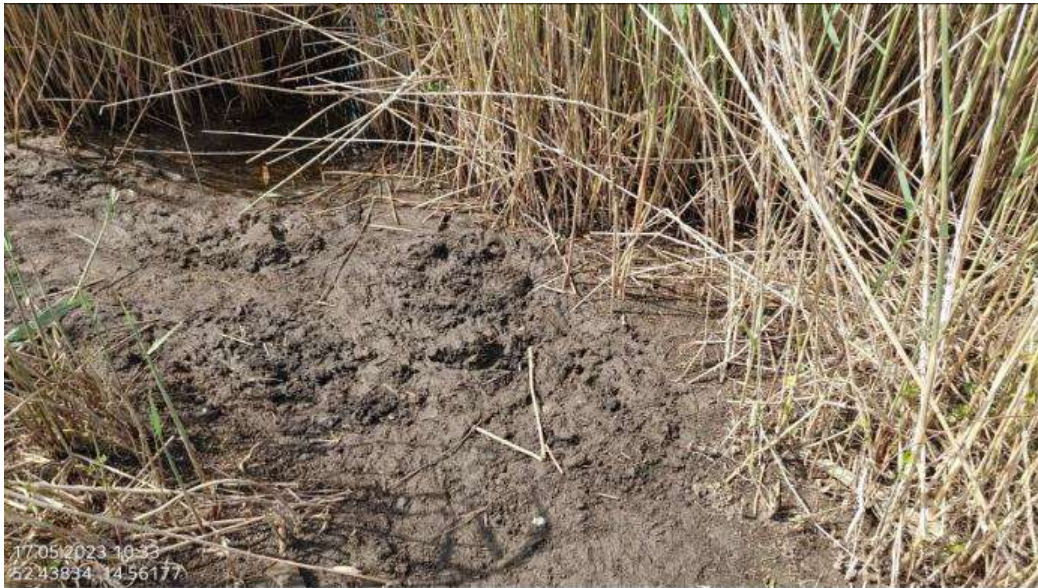
Fot. 19 Przykładowe ślady bytowania (kopic zapachowy) bobra *Castor fiber* w sąsiedztwie dalbowiska Kunice po zakończeniu inwestycji

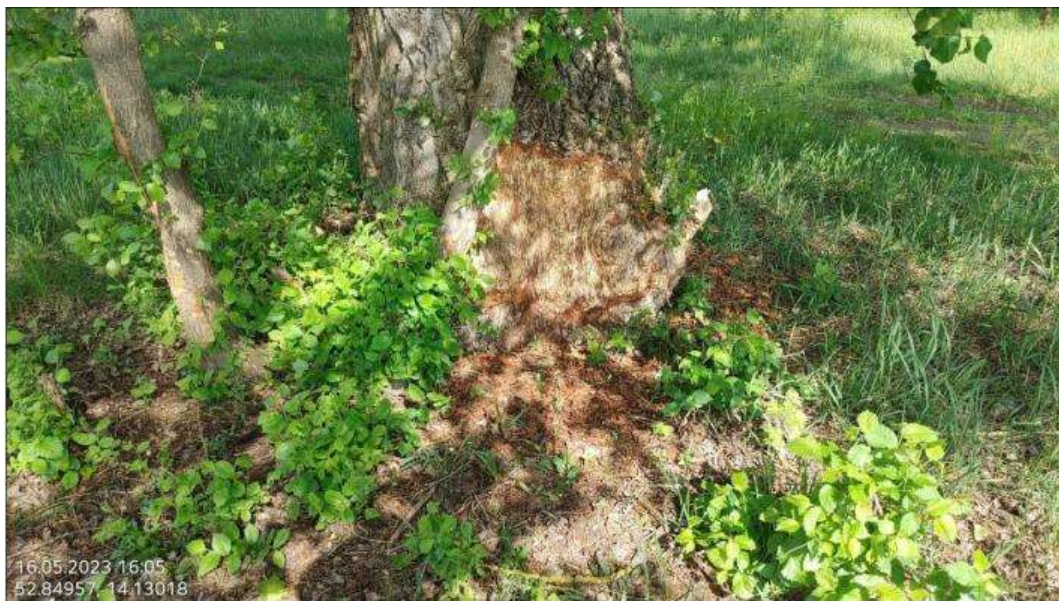
Fot. 20 Przykładowe ślady żerowania (zgryzy bobrowe) bobra *Castor fiber* w sąsiedztwie dalbowiska Kunice po zakończeniu inwestycji Osinów Dolny
